# INVENTAIRE AMIANTE

Adresse du site inventorié : Rue de Bosnie 127 à 143  
1060 Bruxelles

Référence de l'inventaire : WAS2401-03 FW

**Rapport d'Inventaire Amiante**

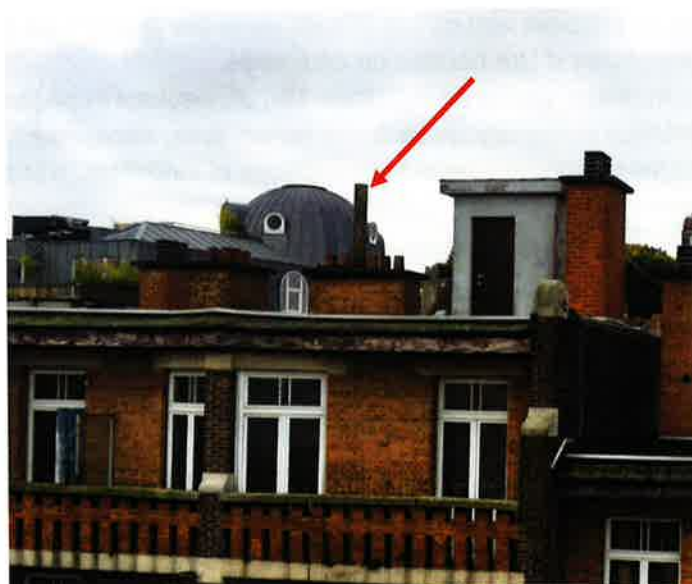
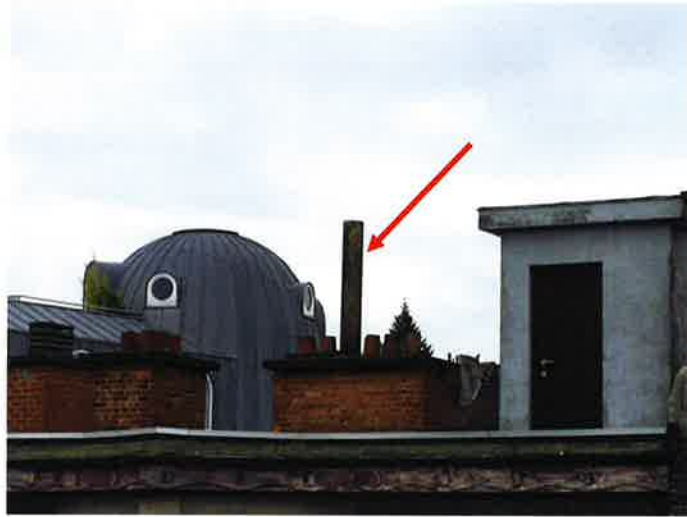
Caractéristiques	
Numéro de l'application et des échantillons éventuels	Application WAS2401 – 03 - 01 Pas d'échantillon
Type de matériau	Gaine Amiante-Ciment
Localisation(s) exacte(s) du matériau suspect	Toiture
Nombre et endroits de prélèvements dans le matériau suspect	Pas d'échantillon prélevé Connaissance du matériau
Quantité <i>approximative</i> du matériau suspect concerné par la présente fiche	1 pièce
Accessibilité de ce matériau suspect	Accessible
Traitement de surface	/
Etat de dégradation, dommages éventuels et leur étendue	Intact
Remarques éventuelles	/
Conclusion	
<b>Présence ou absence d'amiante</b>	<b>Positif : Amiante-Ciment</b>

**Photos 1 et 2: Gaine amiante-ciment**

Dénomination	Application		Asbeste					Fiche	Quantité approx.	Photo	Recom
	Type	Etat	Présence	M.C.A.	Labo.	N°	Analyse	N°		N°	
Toiture	Velcement buis	Intact	<b>Oui</b>	A/C	CDM	-	+	1	<b>1 pièce</b>	1 et 2	<b>P4</b>

**Les M.C.A devront être enlevés par une entreprise agréée avant tous autres travaux de démolition/rénovation.**

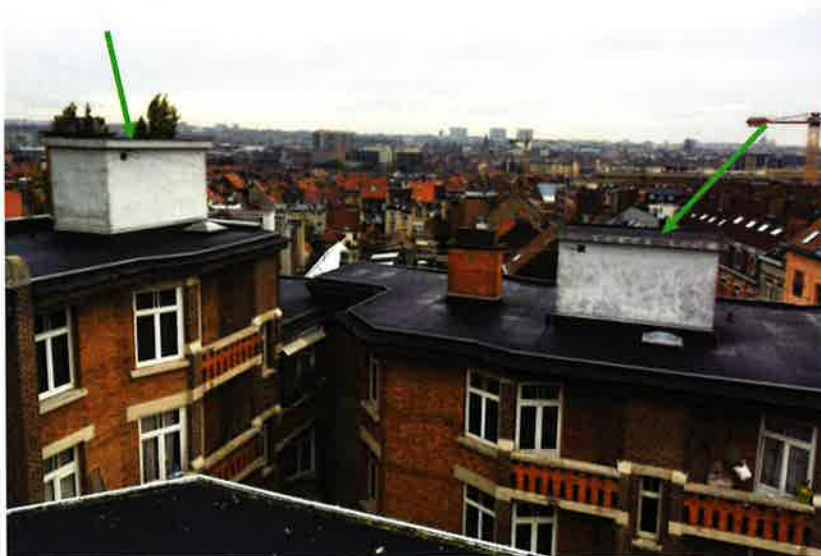
Caractéristiques	
Numéro de l'application et des échantillons éventuels	Application WAS2401 – 03 - 02 Echantillon 171013 FW01
Type de matériau	Roofing – Machinerie Ascenseurs
Localisation(s) exacte(s) du matériau suspect	Dakwerk
Nombre et endroits de prélèvements dans le matériau suspect	1 échantillon prélevé
Quantité <i>approximative</i> du matériau suspect concerné par la présente fiche	/
Accessibilité de ce matériau suspect	Accessible
Traitement de surface	Néant
Etat de dégradation, dommages éventuels et leur étendue	Intact
Remarques éventuelles	/
Conclusion	
<b>Présence ou absence d'amiante</b>	<b>Négatif</b>

Photo 3: Roofing
