INVENTAIRE AMIANTE

Adresse du site inventorié : Rue de Bosnie 127 à 143
1060 Bruxelles

Référence de l'inventaire : WAS2401-03 FW

Rapport d'Inventaire Amiante

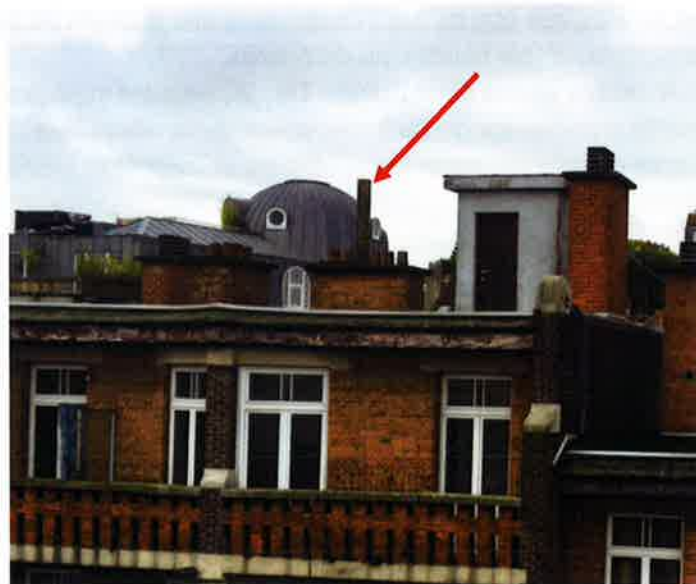
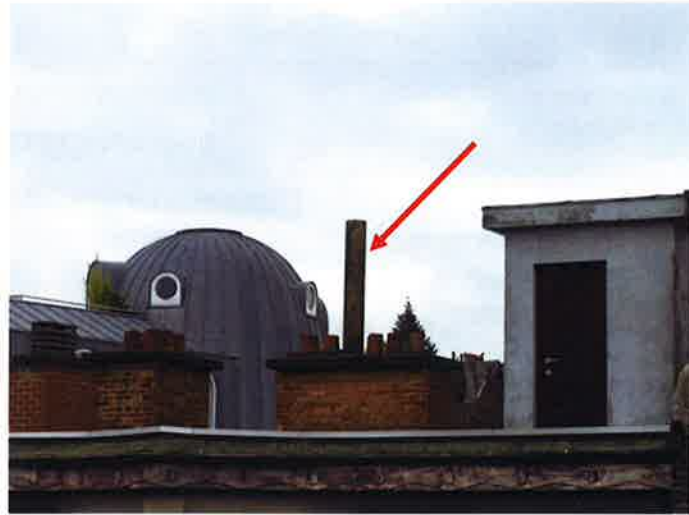
Caractéristiques	
Numéro de l'application et des échantillons éventuels	Application WAS2401 – 03 - 01 Pas d'échantillon
Type de matériau	Gaine Amiante-Ciment
Localisation(s) exacte(s) du matériau suspect	Toiture
Nombre et endroits de prélèvements dans le matériau suspect	Pas d'échantillon prélevé Connaissance du matériau
Quantité <i>approximative</i> du matériau suspect concerné par la présente fiche	1 pièce
Accessibilité de ce matériau suspect	Accessible
Traitement de surface	/
Etat de dégradation, dommages éventuels et leur étendue	Intact
Remarques éventuelles	/
Conclusion	
Présence ou absence d'amiante	Positif : Amiante-Ciment

Photos 1 et 2: Gaine amiante-ciment

Dénomination	Application		Asbeste					Fiche	Quantité approx.	Photo	Recom
	Type	Etat	Présence	M.C.A.	Labo.	N°	Analyse	N°		N°	
Toiture	Vezelement buis	Intact	Oui	A/C	CDM	-	+	1	1 pièce	1 et 2	P4

Les M.C.A devront être enlevés par une entreprise agréée avant tous autres travaux de démolition/rénovation.

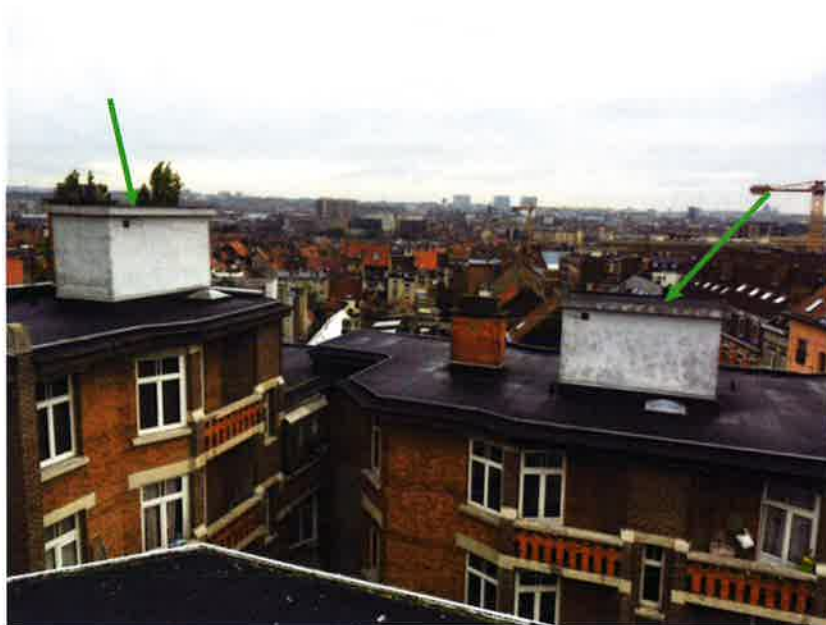
Caractéristiques	
Numéro de l'application et des échantillons éventuels	Application WAS2401 – 03 - 02 Echantillon 171013 FW01
Type de matériau	Roofing – Machinerie Ascenseurs
Localisation(s) exacte(s) du matériau suspect	Dakwerk
Nombre et endroits de prélèvements dans le matériau suspect	1 échantillon prélevé
Quantité <i>approximative</i> du matériau suspect concerné par la présente fiche	/
Accessibilité de ce matériau suspect	Accessible
Traitement de surface	Néant
Etat de dégradation, dommages éventuels et leur étendue	Intact
Remarques éventuelles	/
Conclusion	
Présence ou absence d'amiante	Négatif

Photo 3: Roofing
