# STABILITEIT EN WATERDICHTHEID VAN OUDE ZWEMKUIPEN

## RENOVATIE VAN DE ZWEMBADEN VAN ELSENE EN SINT-JOOST-TEN-NODE

**CÉLINE VANDEWYNCKEL**  
INGENIEUR-ARCHITECT, BUREAU AAC – ARCHITECTURE

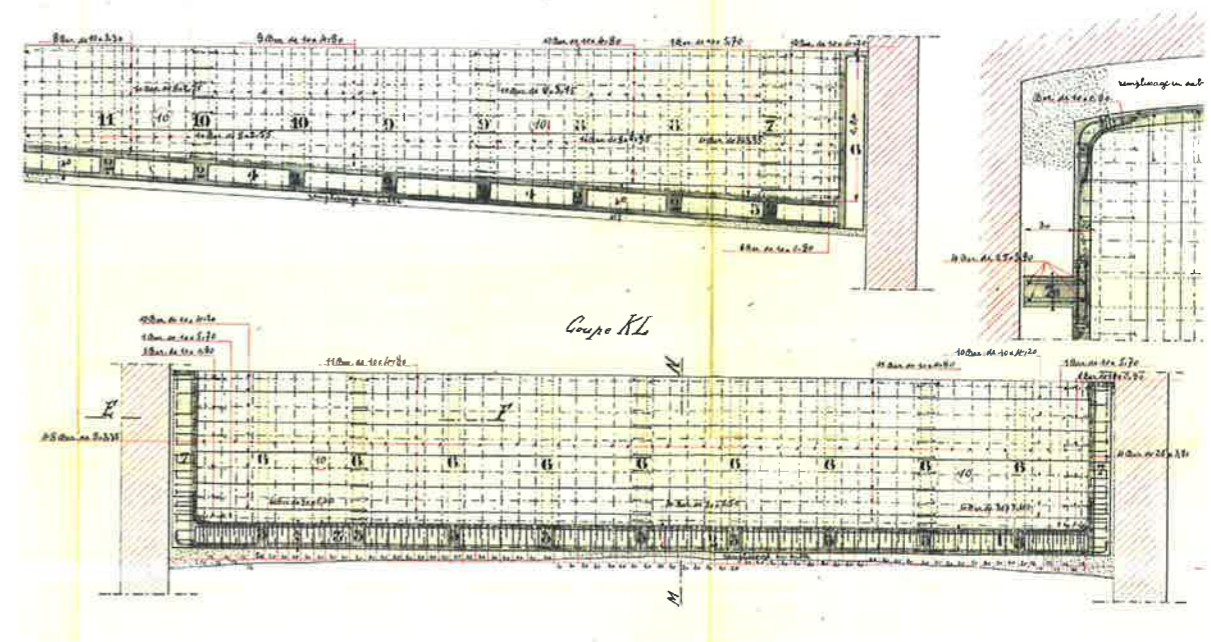
Afb. 3  
Uittreksel plan nr. 1 "Renforcement de la Piscine d'Ixelles", 11 april 1903 (Jules Rau, architect © Fonds Bétons armés Hennebique; CNAM/SIAF/Cité de l'architecture et du patrimoine/Archives d'architecture du XXe siècle : project ref. BAH-24-1902-09079).

Vanaf 1903 realiseerde de firma Hennebique binnenin de eerste, gebarsten kuip een tweede kuip in gewapend beton. Die rustte op de bestaande vloerplaat, maar was losgekoppeld van de gemetselde

zijwanden<sup>3</sup> (afb. 3). Kort nadat deze nieuwe kuip werd gevuld, deden zich opnieuw problemen voor. Er ontstond een horizontale scheur ter hoogte van de verbinding van de kuip met de loopzone rond het

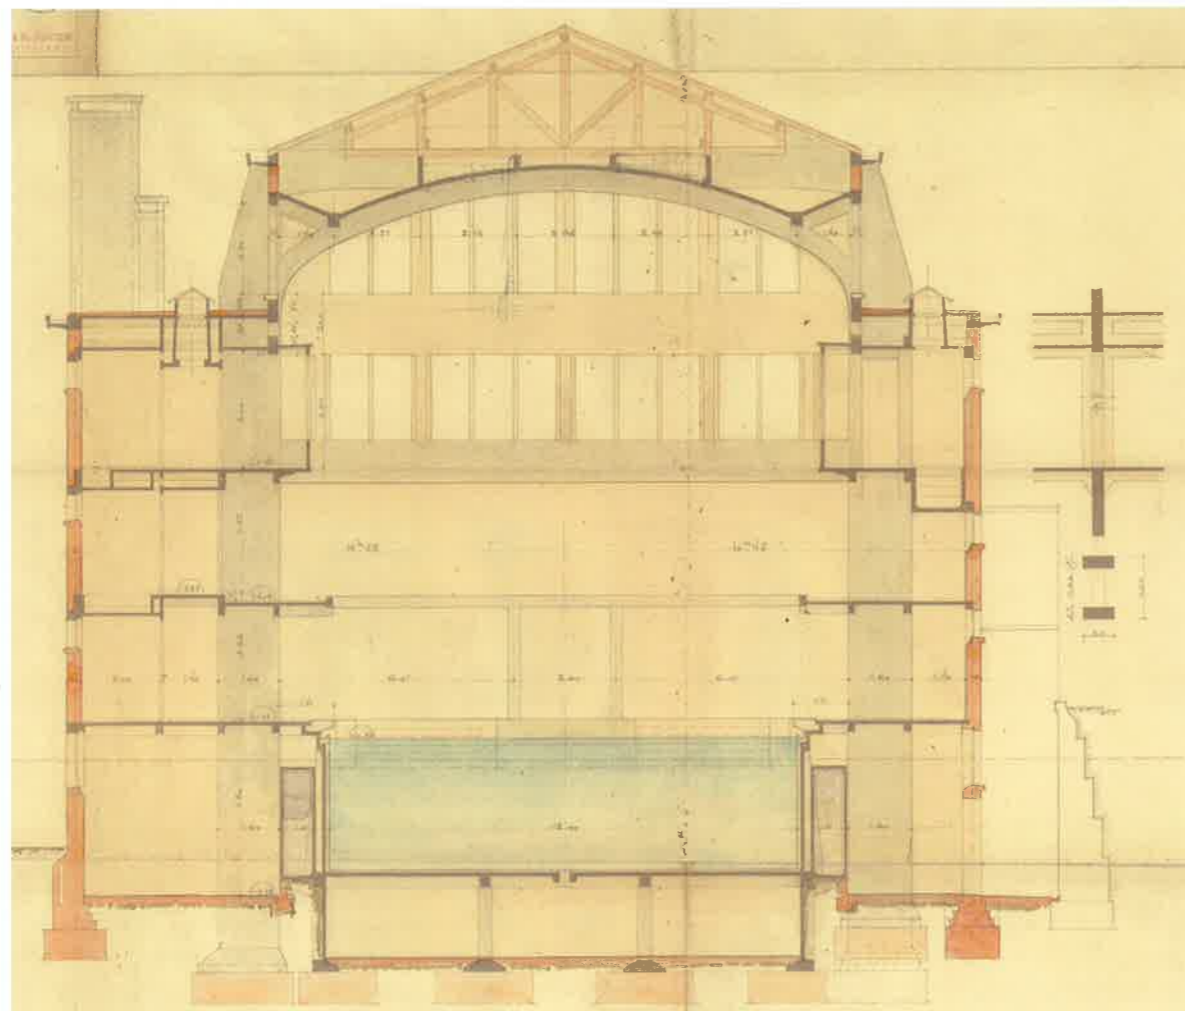
In tegenstelling tot het zwembad van Elsene, werd de kuip van de baden van Sint-Joost-ten-Node van in het begin volledig in beton uitgevoerd en ondersteund door een structuur van balkvormige heipalen uit gewapend beton. De bestaande structuur van de kuip komt overeen met de plannen van 1930 en is onafhankelijk van de structuur van het gebouw<sup>7</sup>. De wanden bestaan uit twee lagen: een wand in beton en een halfsteense wand in wit geëmailleerde baksteen, zonder vide tussen beide lagen (afb. 5 en 6).

Afb. 6  
Plan nr. 10: dwarsdoorsnede van het zwembad van Sint-Joost-ten-Node [1930 © GASJ, TP, TRA, 546].

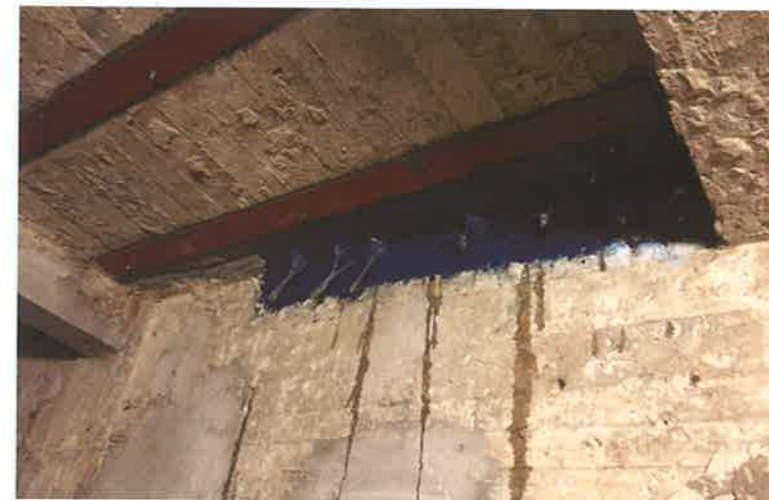
Na meerdere pogingen om de kuip langs buiten waterdicht te maken, kon worden vastgesteld dat de injecties niet volstonden om alle scheuren te dichten, met name ter hoogte van de verbinding tussen de ribben en de wanden. Er was dus een bijkomende interventie nodig, ditmaal langs de binnenkant van de kuip. Na de verwijdering van de bestaande afwerking,

Afb. 7  
Zwembad van Sint-Joost-ten-Node: injecties met epoxyhars en versterking met stalen platen van de bodemplaat van de kuip [2018 © AAC architecture].

buitenkant van de kuip is toegankelijk vanuit het souterrain en dus konden de ribben en de vloerplaat van de kuip volledig geïnspecteerd en behandeld worden. Het gecarbonateerd beton kon worden verwijderd en de wapening werd gepassiveerd. Sommige traveeën werden versterkt door vijf rijen bandstaal te bevestigen door verlijming met epoxyhars en het inboren van draadstangen (afb. 7). Het waterdicht maken van het beton met behulp van epoxyharsinjecties, waarmee de gemeente al in 2010 van start ging, werd voortgezet.

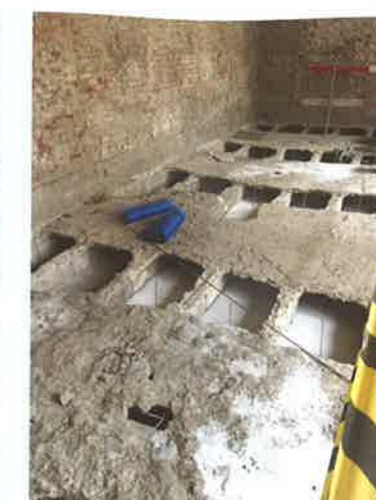
Afb. 8  
Zwembad van Sint-Joost-ten-Node: versterking boven de generieke betonplaten [2018 © AAC architecture].

De ribcassettevloeren van de verdiepingen waaraan platen van similliteen zijn opgehangen als een verlaagd plafond (zoals het plafond van de inkomhal) werden aan de bovenkant behandeld. De bovenste plaat van het plafond werd eerst tussen elke nef blootgelegd om de cassetten vrij te maken (afb. 8). Deze werden vervolgens bekleed met een raster in microbeton. Vervolgens werd de bovenplaat gereconstrueerd met een verloren bekisting en werd een nieuwe deklaag gegoten over het hele oppervlak om het dragend vermogen te verhogen.
