# STABILITEIT EN WATERDICHTHEID VAN OUDE ZWEMKUIPEN

## RENOVATIE VAN DE ZWEMBADEN VAN ELSENE EN SINT-JOOST-TEN-NODE

**CÉLINE VANDEWYNCKEL**  
INGENIEUR-ARCHITECT, BUREAU AAC – ARCHITECTURE

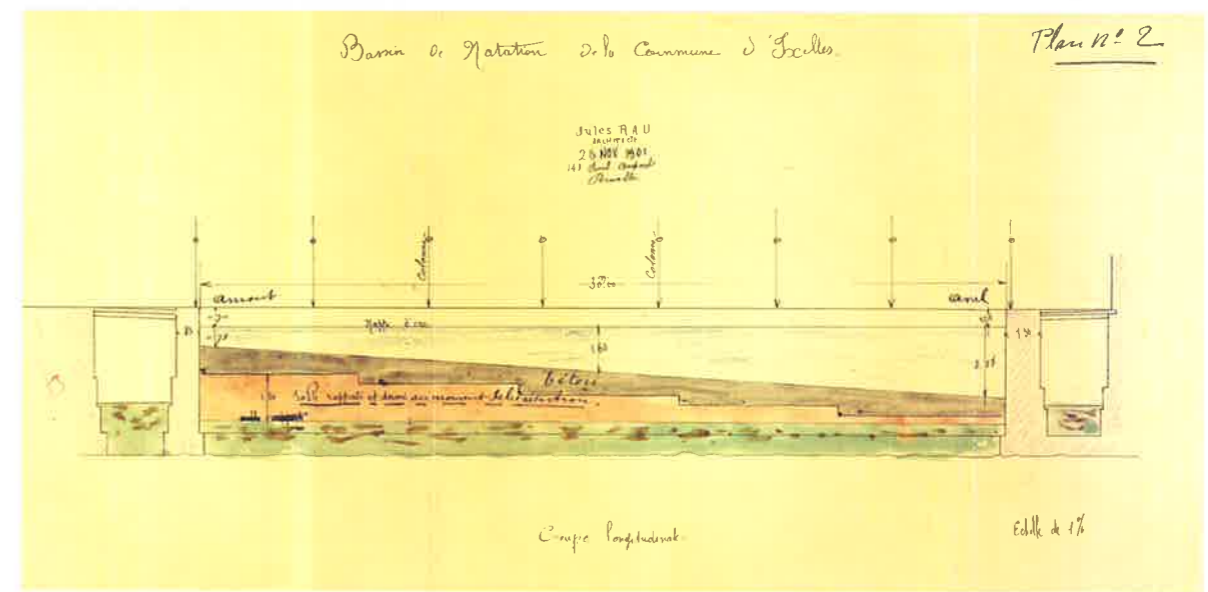
De kuip van het Elsense zwembad bestond oorspronkelijk uit een bodemplaat in ongewapend beton die rechtstreeks op de instabiele aanaardingsgrond rustte. De wanden van de kuip en de loopzone rond het zwembad waren opgetrokken uit metselwerk (afb. 2). Toen het bad in 1903 voor het eerst werd gevuld, barstte meteen de grondplaat door de waterdruk: "le bassin [...] rempli d'eau se vide en 24 heures."<sup>1</sup> De firma Hennebique (M. Deblon) inspecteerde de kuip en stelde een scheur vast in het midden van de bodemplaat, die in twee was gebroken. Ze merkte ook op dat de wanden niet meer verbonden waren met de funderingsplaat van de zwemkuip<sup>2</sup>.

Afb. 2  
Plan nr. 2 "Bassin de natation de la Commune d'Ixelles", 26 november 1901 (Jules Rau, architect © Fonds Bétons armés Hennebique; CNAM/SIAF/Cité de l'architecture et du patrimoine/Archives d'architecture du XXe siècle : project ref. BAH-24-1902-09079).

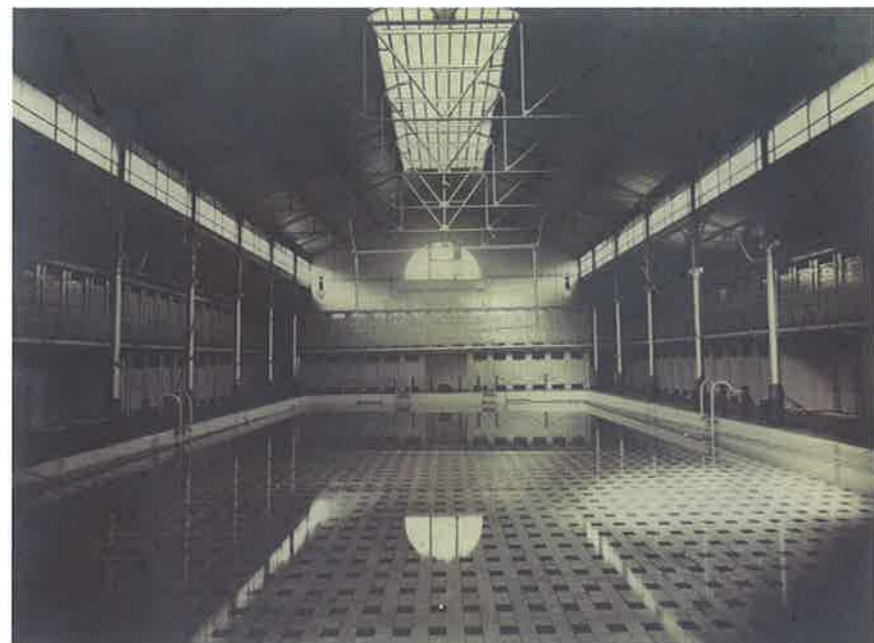
bad<sup>4</sup>. De vloer van de in 1915 toegevoegde gaanderij met kleedhokjes is eveneens vervaardigd uit gewapend beton en rust op metalen kolommen (afb. 4).

**Afb. 4**  
Hotz Gustave, binnenzicht van het zwembad van Elsene, gelatine-zilverbromideafdruk 16,5 x 22,4 cm op stijf karton 27,5 x 33,8 cm (© CIDEP).

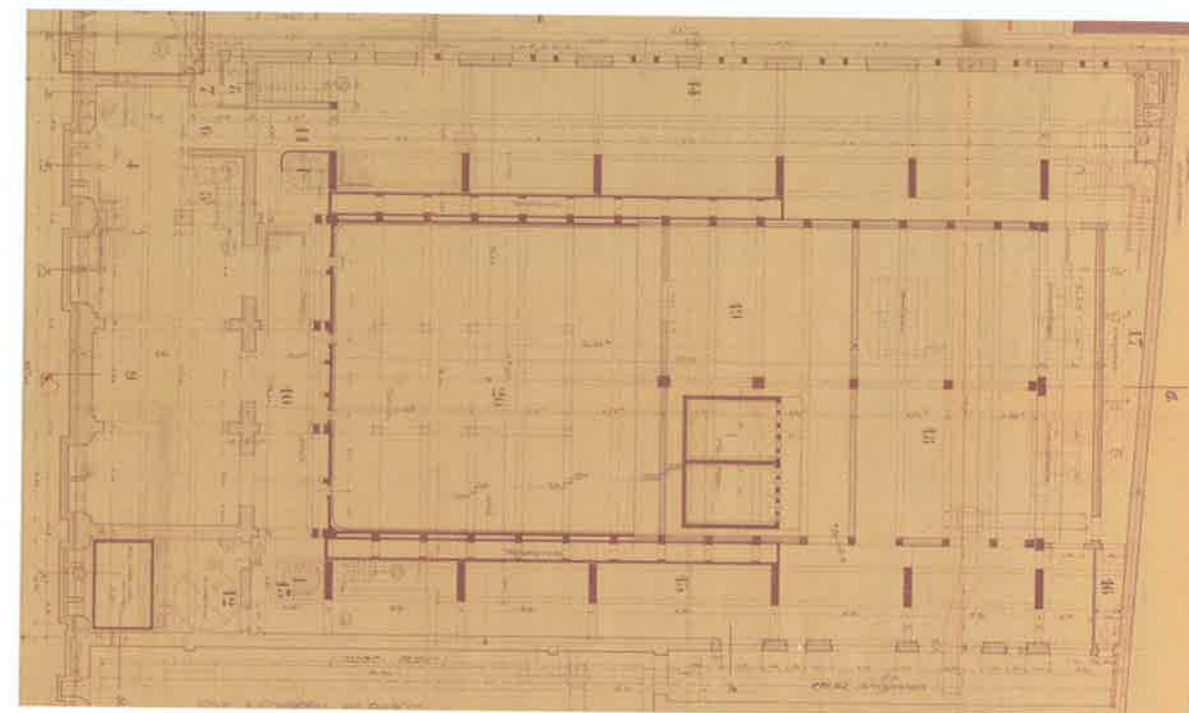
**Afb. 5**  
Plan nr. 2/47 : plan van de kelderverdieping van het zwembad van Sint-Joost-ten-Node (architecten Joseph Bytebier en Charles Schaessens, 1930 © GASJ, TP, TRA, 546).

In tegenstelling tot het zwembad van Elsene, werd de kuip van de baden van Sint-Joost-ten-Node van in het begin volledig in beton uitgevoerd en ondersteund door een structuur van balkvormige heipalen uit gewapend beton. De bestaande structuur van de kuip komt overeen met de plannen van 1930 en is onafhankelijk van de structuur van het gebouw<sup>7</sup>. De wanden bestaan uit twee lagen: een wand in beton en een halfsteense wand in wit geëmailleerde baksteen, zonder vide tussen beide lagen (afb. 5 en 6).
